皇鼎山莊住宅新建工程

環境影響說明書

簡報

開發單位：葉宏澤、周志誠

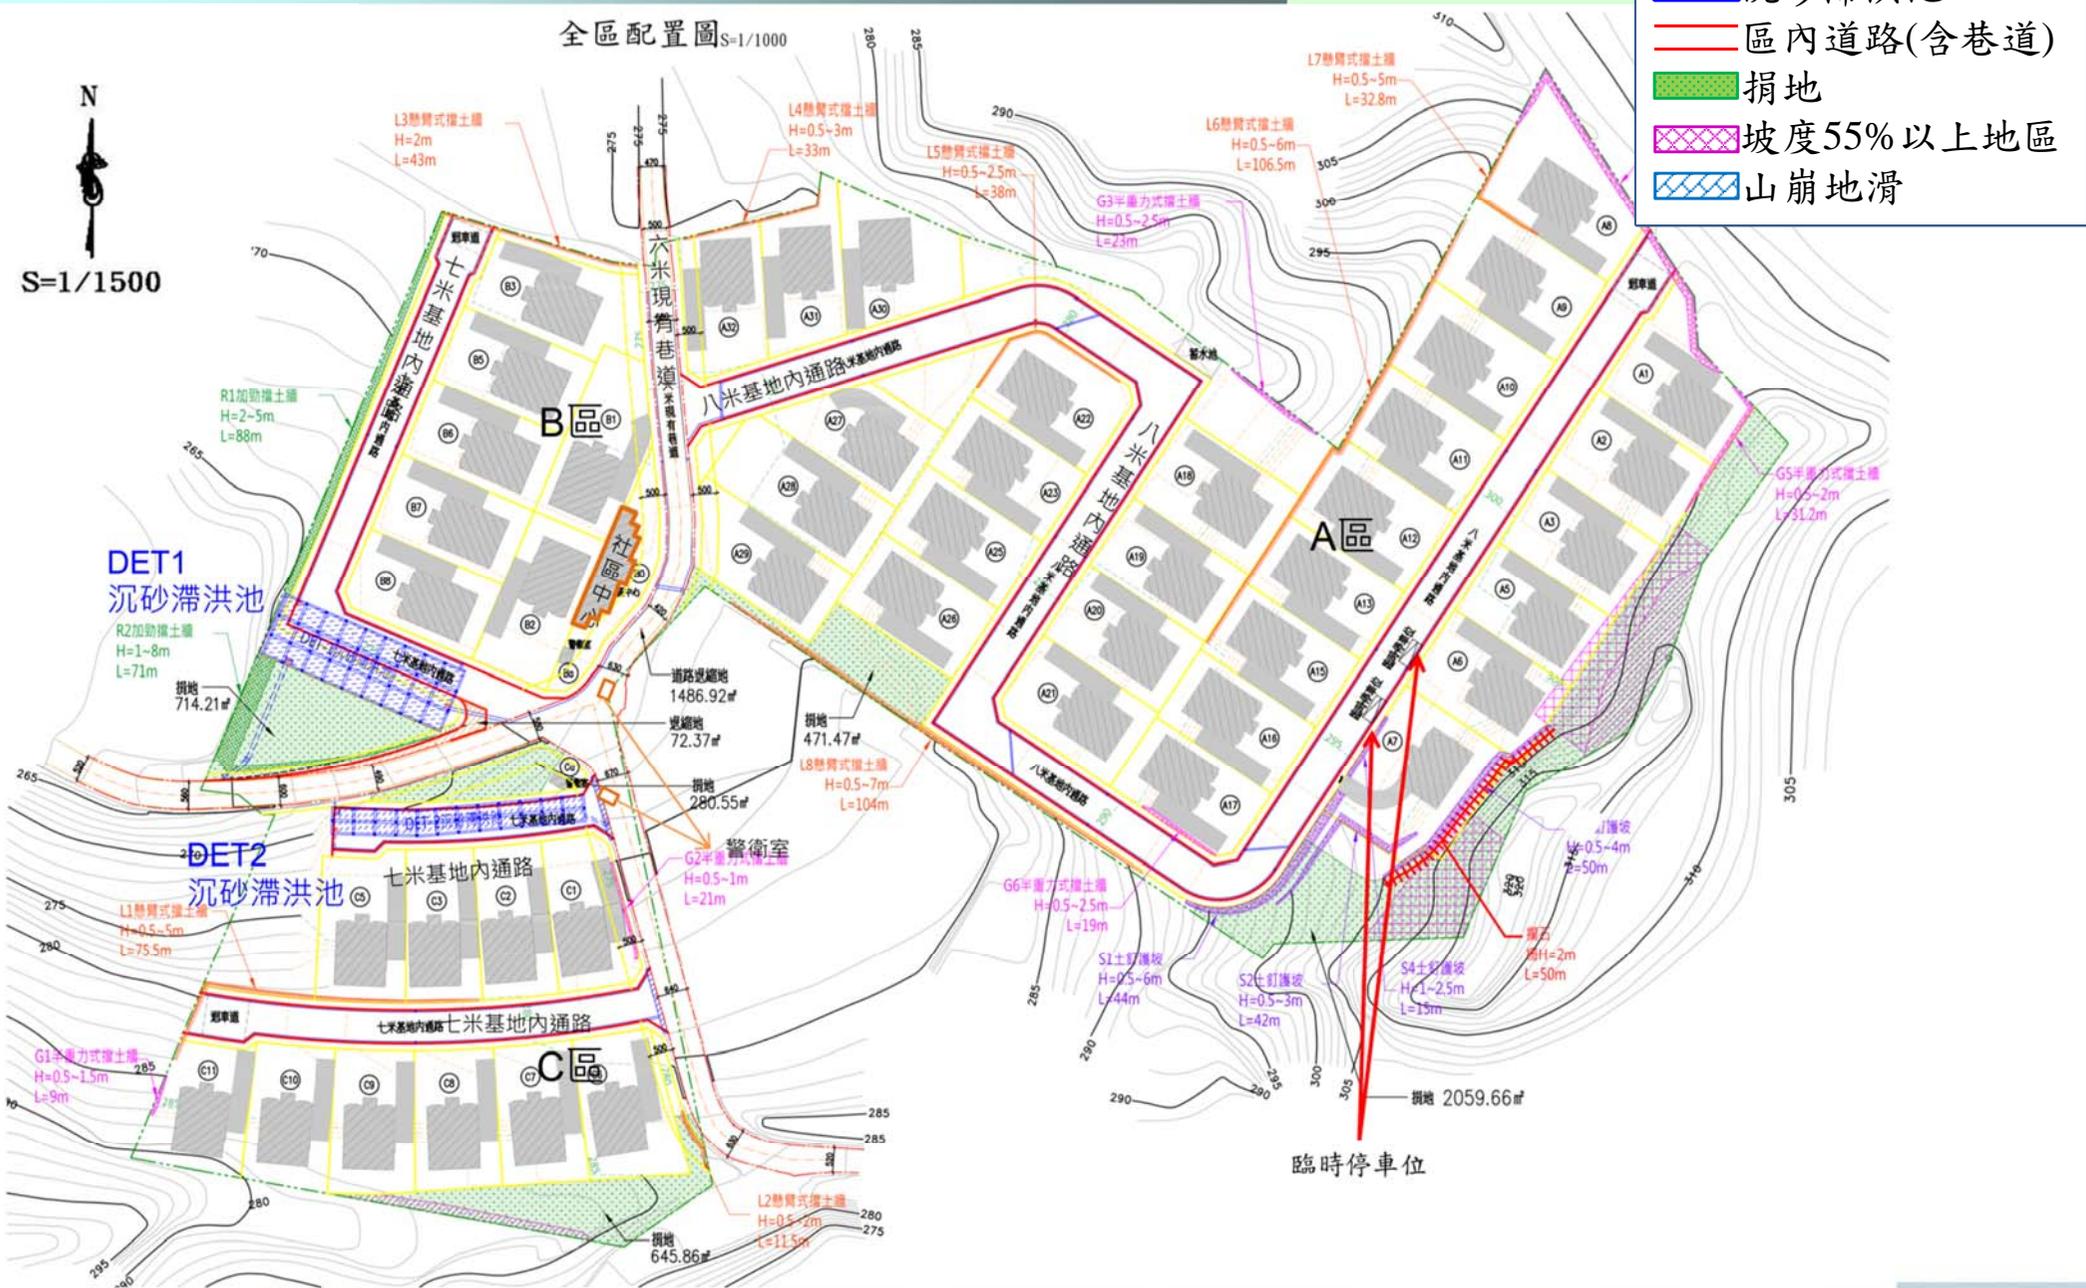
土地使用與建築配置

圖例

- 基地範圍
- 建築物
- 沉砂滯洪池
- 區內道路(含巷道)
- 捐地
- 坡度55%以上地區
- 山崩地滑

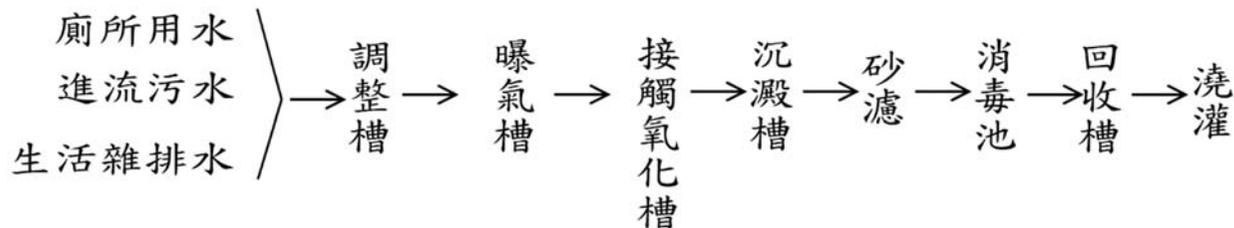
回收水質

- 各戶設置簡易污水處理設施處理生活污水，再匯流至社區中心之污水處理設施(40 CMD處理能力)以處理全計畫區處理後之排放水，再經回收池經砂濾及消毒後，作為澆灌使用。
- 未來住宅產生之污水為生活廢水，污水量以平均日用水量之80%估計，其耗損為20%，平均污水量為36.90CMD。
- 經污水處理設施處理後，全數回收澆灌使用。本案依據行政院環境保護署「放流水標準」、「建築物生活污水回收再利用建議事項」及「灌溉水質基準值」訂定承諾處理後水質。
- 本案用水回收率為43.93%，但污水回收率為100%。

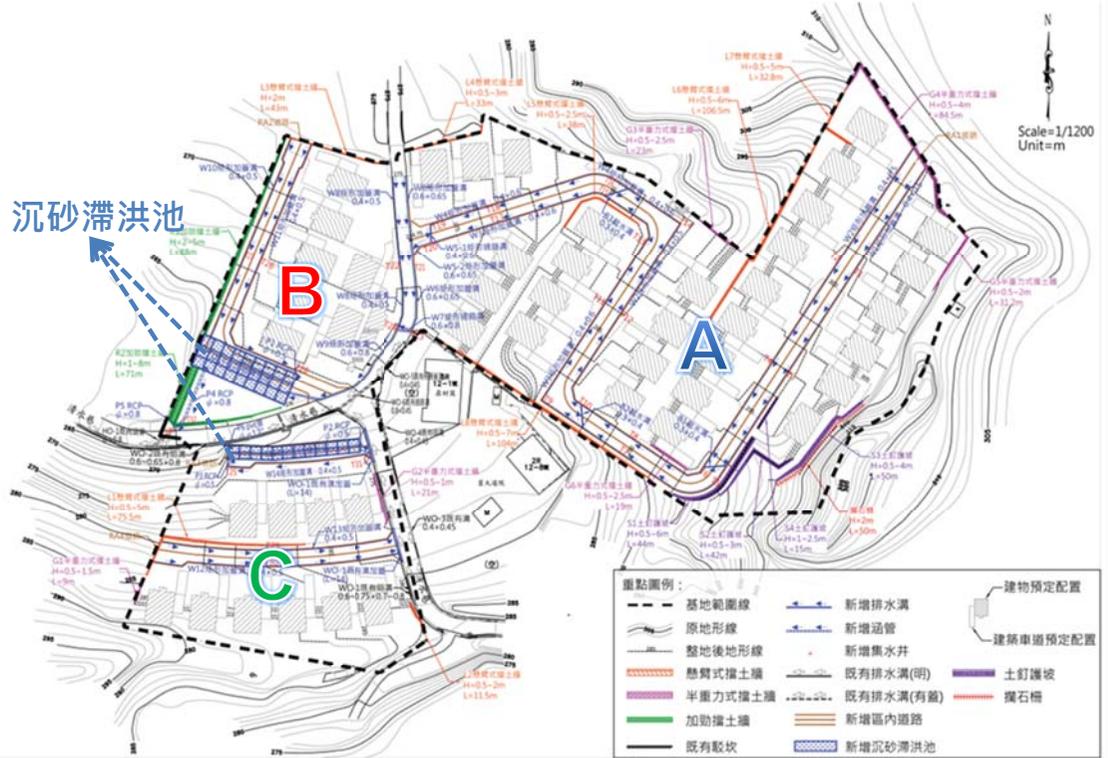
- **A集水區**順沿地勢往**B集水區**排下，兩區屬同一集水區，排水設施高程考量下，**A集水區**若設置沉砂滯洪池恐有出流無法重力排放至周邊排水之疑慮，**B集水區**則於開發後整地墊高，沉砂滯洪池**DET-1**可採**重力排放至下游**，故將**A集水區**逕流導引至沉砂滯洪池**DET-1**中。
- 滯洪池設計量體經檢討符合水土保持技術規範第91條~96條規定(設計量體檢算如左表)，**足夠承容及調節A、B兩區匯入之逕流量**。

永久性沉砂滯洪池DET-1容量檢討表

DET-1	池上面積 m ²	池下面積 m ²	池深 m	設計容量 m ³	需求容量 m ³	檢討結果
沉砂部分	519.6	519.6	0.3	155.9	100.5	OK
滯洪部分	519.6	519.6	2.8	1454.9	1449.4	OK
合計				1610.8	1549.9	OK

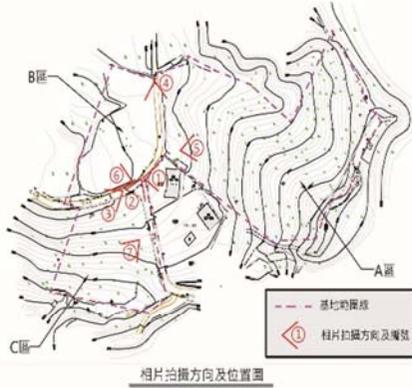
相片1：基地中央既有垂直(清水巷)之路側溝(鐵幹蓋)，沿區外既有建築物旁開掘操作，可匯集建物以南之集水區逕流。

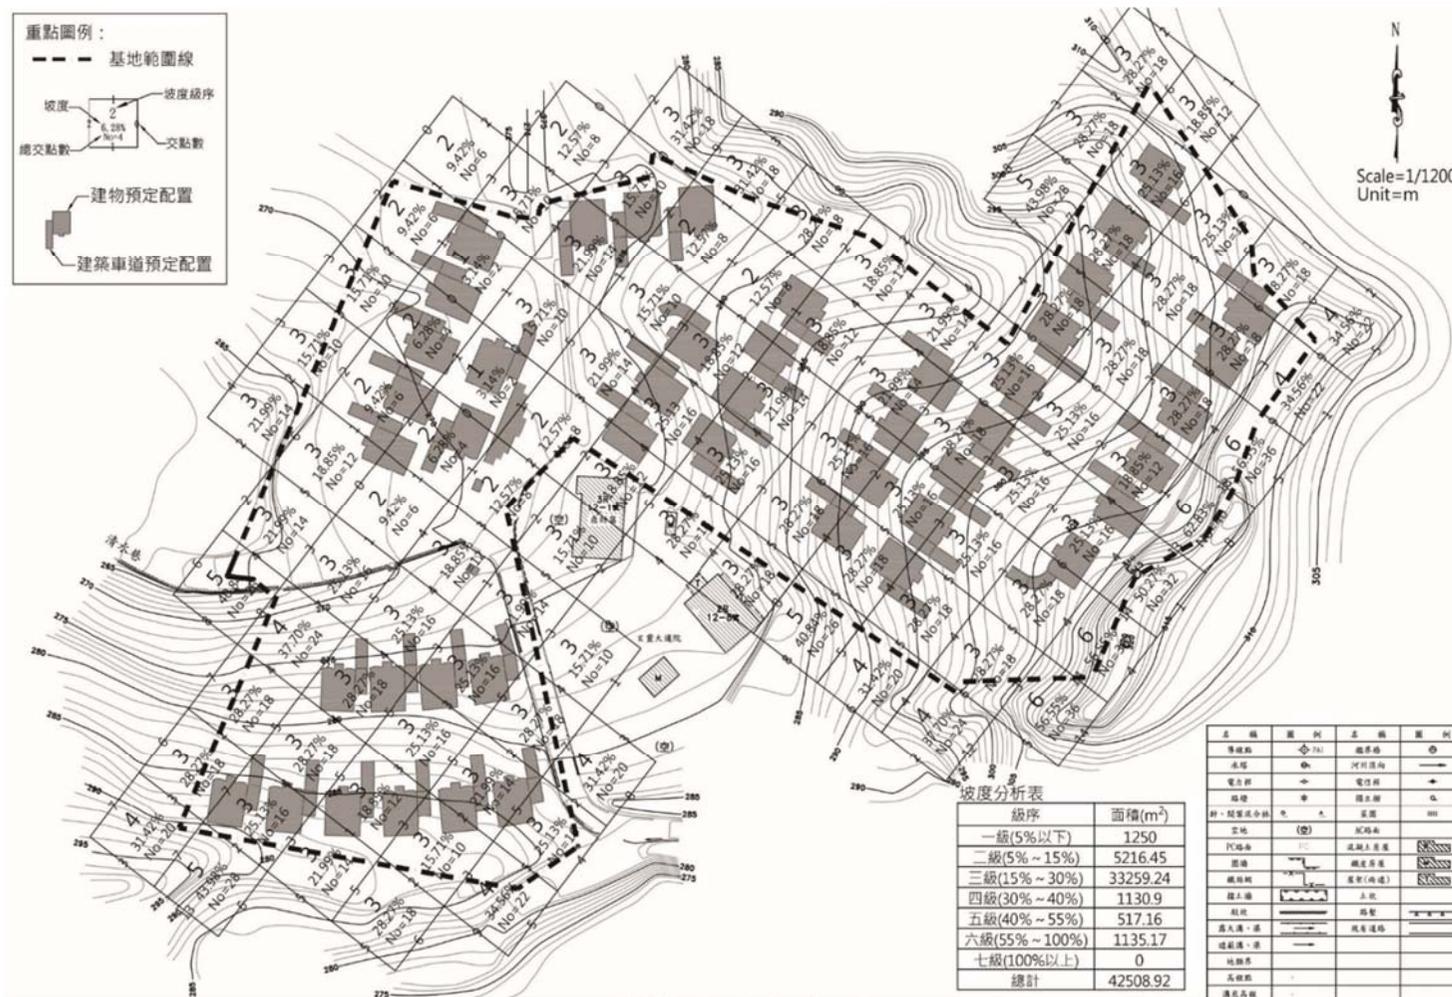
- 本案建物均設置於**3級坡以下**。
- 全區平均坡度約為**23.15%**。
- 建築配置僅需依據「建築技術規則建築設計施工編」第**262**條檢討「**原始地形**」之**坡度**，且經檢討本案建物皆依規定座落於**1~3級坡**之區位，**無位在大於4級坡**範圍之情形。

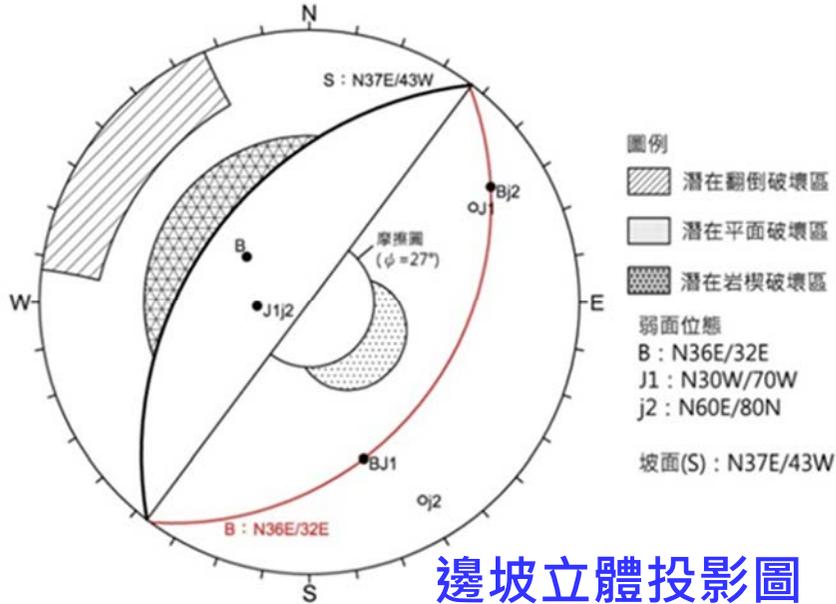
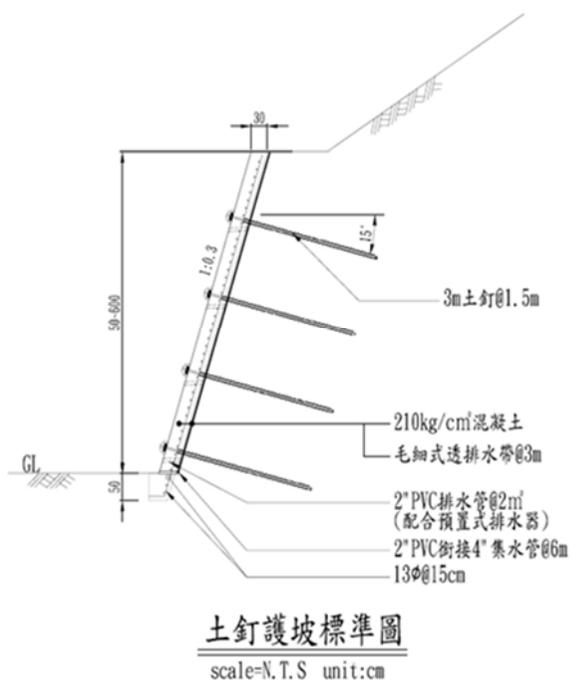
邊坡穩定分析

地表地質調查及現場地質鑽探結果，本基地地層為表土層(厚度約0.2~7.25公尺)及其下岩層，經調查此邊坡位態為N37E/43W，層理位態B為N36E/32E，其傾角與坡向相反，呈逆向坡型態；節理有兩組，節理J1位態為N30W/70W，與邊坡走向呈中角度斜交且傾角大於坡角；節理j2位態為N60E/80N，與邊坡走向呈低角度斜交且傾角大於坡角(如右圖)。經分析此邊坡之層理傾角與坡向相反，且節理J1、j2之傾角大於坡角，故該邊坡發生平面滑動破壞及岩層翻倒破壞之潛能低。且基地臨東側邊坡區域仍有設置落石防護措施(如:土釘護坡、攔石柵等)，以維護基地內之安全。

- 捐地區域經地質敏感區評估後研判，該邊坡發生平面滑動破壞及岩層翻倒破壞之潛能低。
- 基地臨東側邊坡區域設置落石防護措施(如:土釘護坡、攔石柵等)，以維護基地內之安全。
