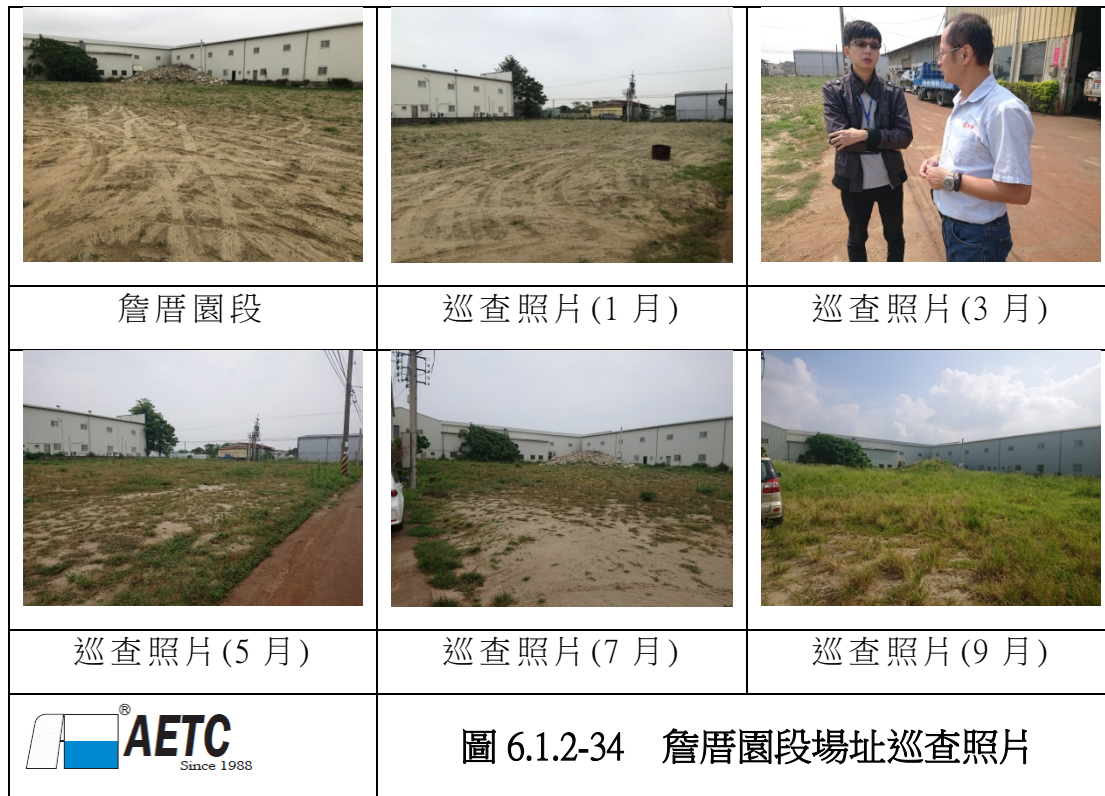
年 6 月 3 日辦理驗證作業，驗證結果有 1 點次檢出鋅 750 mg/kg 超過食用作物管制標準不符合改善目標，改善單位再次改善並提送再改善完成報告書，經 8 月 5 日土推小組會議審查已於 8 月 12 日完成再驗證採樣作業，再驗證結果符合相關標準，場址已將堆置場內過去改善過程篩選出之營建廢棄物辦理清除，已於 11 月 9 日解除列管，場址巡查作業照片如圖 6.1.2-34 所示。

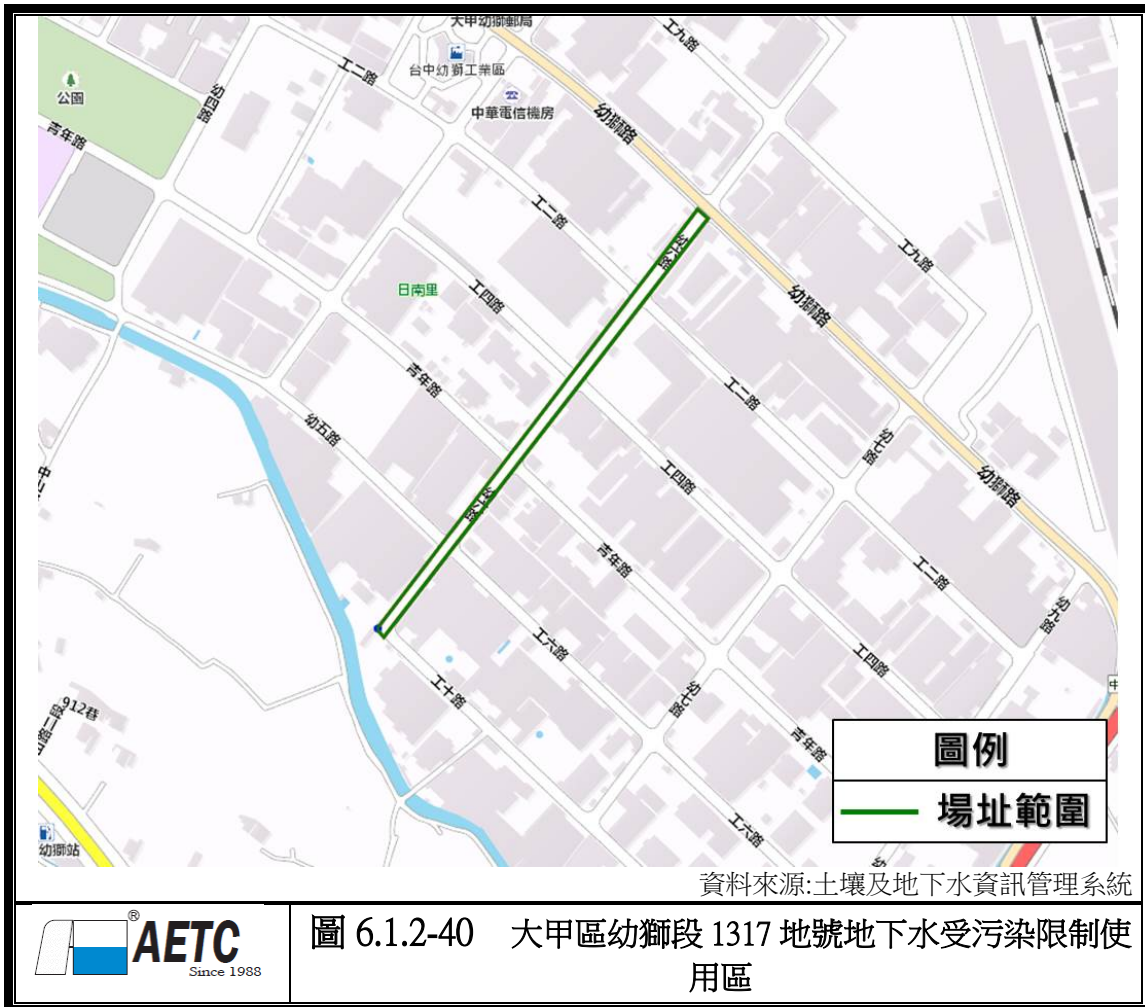
為符合地下水污染整治法第六條第一項規定，環保局於 108 及 109 年持續針對 B00373 及 B00429 兩座監測井監測地下水質，檢測項目為六項重金屬。108 年定期監測檢出 B00373 重金屬鎳檢測值為 0.538 mg/L，超過地下水第二類監測標準，109 年水質未有異常情況。而位於幼獅段 1317 地號內 B00429 監測井，108 年至 109 年各項數值皆未超過法規標準，地下水受污染限制使用區如圖 6.1.2-40 所示。
